Citation: Richardson, Alan, Coventry, Kathryn and Pasley, Jack (2016)
Микробиологическое осаждение кальцита: применение для залечивания трещин
(Microbiological deposition of calcite: crack sealing applications). Цемент И ЕГО
ПРИМЕНЕНИЕ (Cement and its Application). ISSN 1607-8837

Микробиологическое осаждение кальцита: применение для залечивания трещин

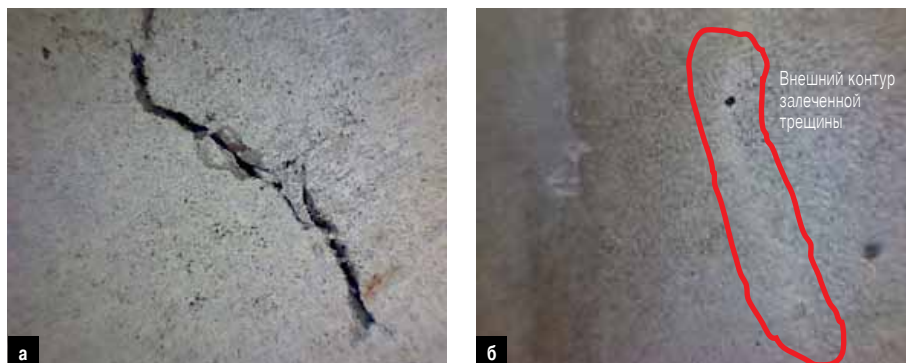
Рис. 7. Микрофотографии балки с трещиной (а) и с трещиной, герметизированной за счет МОК (б)

Эффективность МОК в заливании трещин показана на рис. 7 и 8.

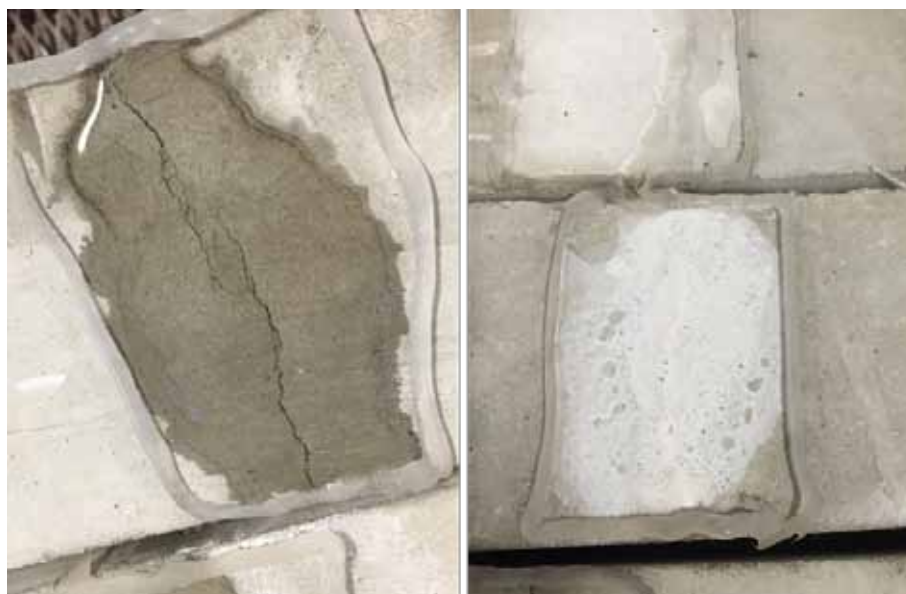
Рис. 8. Растрескавшаяся (а) и восстановленная (б) бетонные балки
